Agglomération de la Région de Compiègne

Repérage des grandes copropriétés potentiellement fragiles dans l'ARC

Rapport final – juillet 2010

Agence d'urbanisme et de développement Oise-la-Vallée

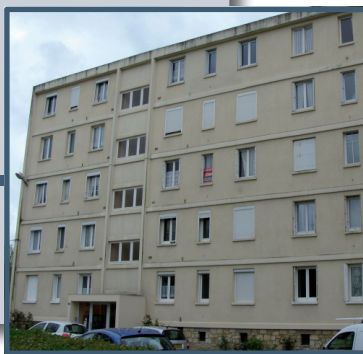
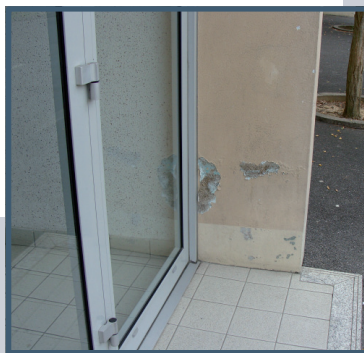
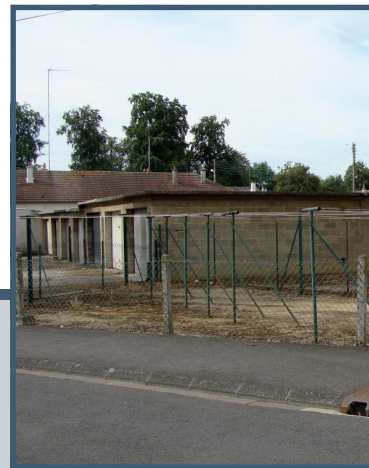
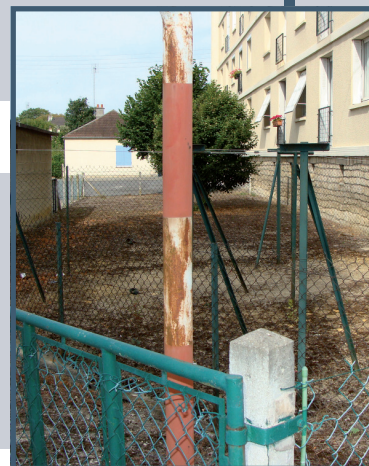
Les constructions, peu attractives (forme, petites fenêtres, absence de balcons), semblent inégalement entretenues. Certaines façades ont fait l'objet de travaux de ravalement et contrastent avec les autres immeubles, aux façades à l'allure sale et ancienne. De même, certains espaces intérieurs (les halls d'entrée et les cages d'escalier qui n'ont pas été rénovés) accusent un manque d'entretien : murs fissurés, peintures écaillées. La voirie, les parkings et les garages sont dans un état plutôt moyen voire médiocre, les clôtures et l'espace commun qui entourent les

garages entre la rue fleurie et le square des Acacias sont délabrés et laissent une impression de vétusté. Les espaces verts ainsi que l'espace de jeux, compris principalement dans le square des Acacias, gérés par la commune, sont quant à eux plutôt bien tenus.

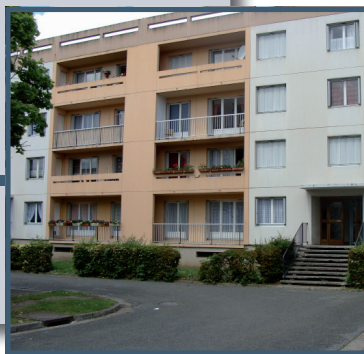
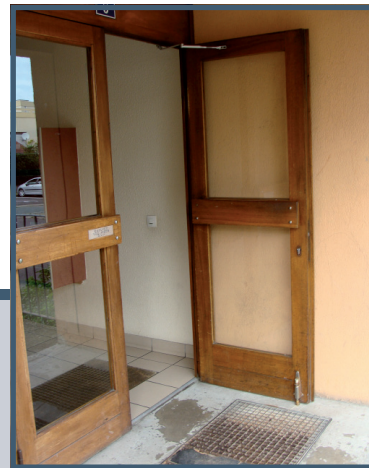
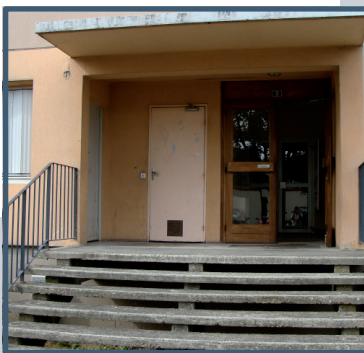
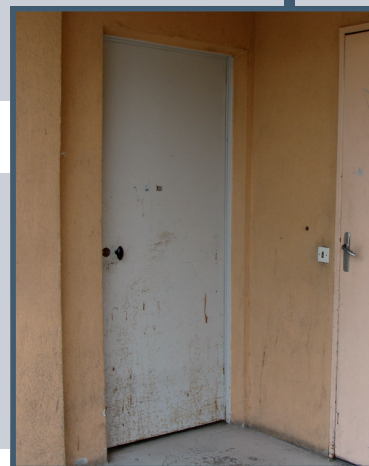
Le bâti ne paraît pas entretenu, les façades sont sales.

Les espaces intérieurs (halls d'entrée et couloirs) ne sont pas soignés et apparaissent détériorés en partie : les portes des annexes sont dégradées, les paillasses d'entrée n'existent plus et les murs ont un aspect sale et vieilli, parfois maculés de graffitis. L'état des

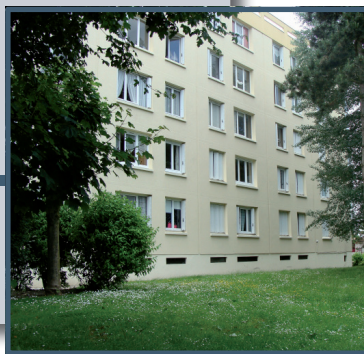
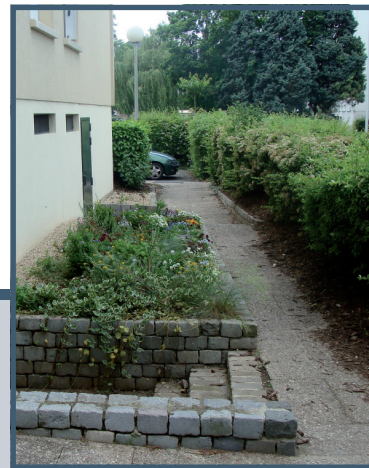
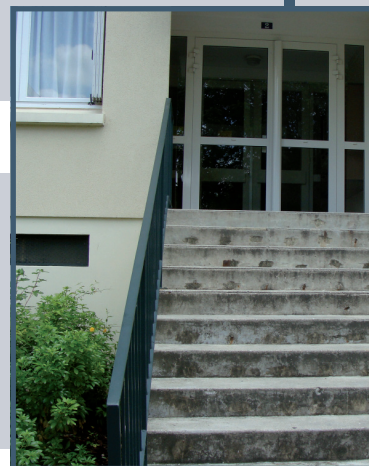
La copropriété profite d'espaces extérieurs agréables, de qualité, composés d'un espace vert étendu et d'une aire de jeux bien entretenus. La voirie et les parkings sont, de même, dans un bon état.

Les façades récemment repeintes confèrent une bonne image aux bâtiments ; toutefois, l'aspect constructif des bâtiments, semblables aux bâtiments de la copropriété voisine, apparaît dans un état moyen.

Les espaces intérieurs apparaissent anciens et dégradés (halls d'entrées et escaliers d'accès aux halls d'entrée), hormis les portes d'entrée qui semblent être neuves.

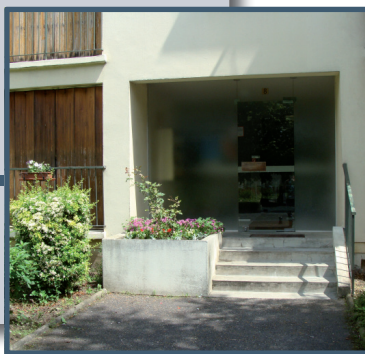
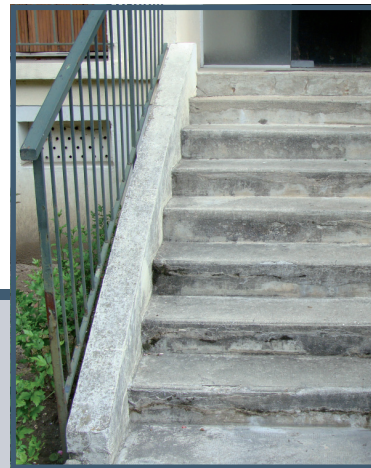
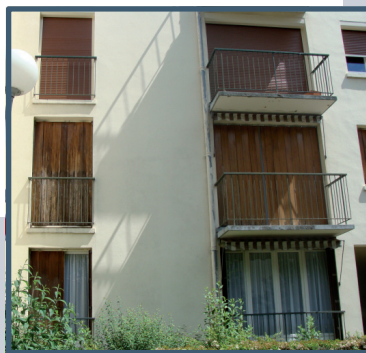
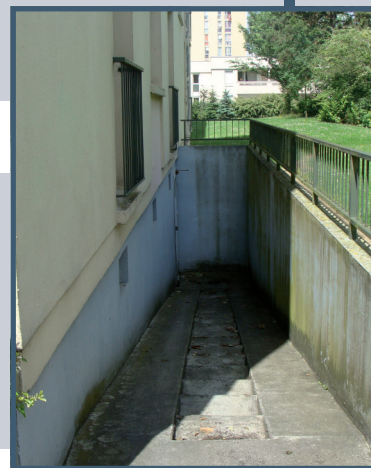
Les espaces extérieurs sont bien entretenus : allées propres, présence de clôtures entre les parkings des différentes copropriétés. La qualité du bâti semble moyenne, mais les murs, propres et repeints, sont entretenus. En revanche, les menuiseries montrent des signes de dégradation (volets, appui-fenêtres). Quant aux espaces intérieurs des bâtiments,

ils sont peu entretenus et certaines parties sont dégradées ; c'est le cas notamment des halls d'entrée, des escaliers, des entrées des caves.

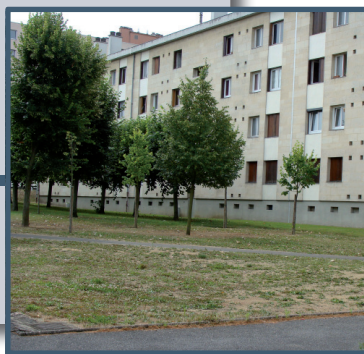
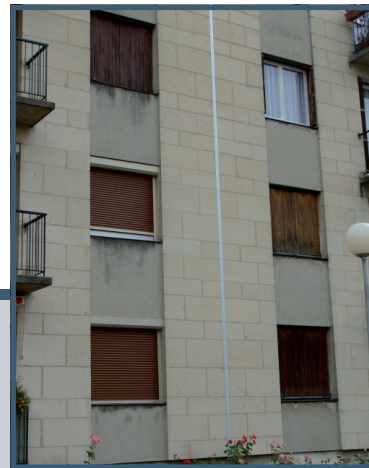
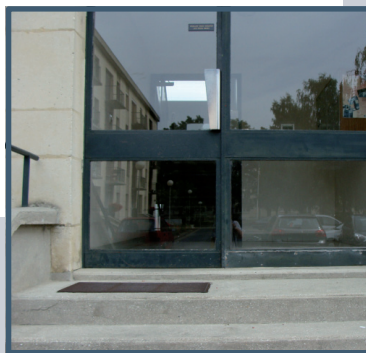
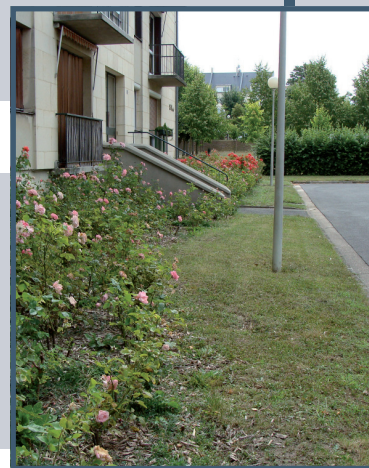
La construction d'origine semble de bonne qualité, malgré la saleté et l'état dégradé des volets et menuiseries.

Les espaces - halls d'entrée, escaliers, portes d'entrée, couloirs intérieurs - sont vétustes.

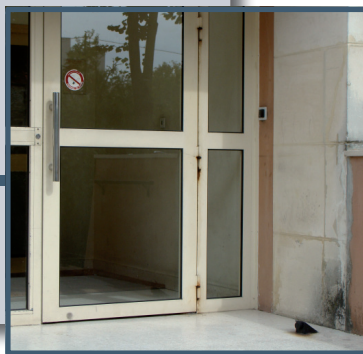
Espaces extérieurs,
voïries et réseaux

Si l'état constructif ne semble pas mauvais, le bâti manque manifestement d'entretien (façades vieilles, fissures et taches importantes sur les balcons « des Figuiers »), Les espaces intérieurs (halls d'entrée, couloirs, cages d'escaliers) font apparaître souvent des signes d'usure et de dégradation : peinture écaillée sur les portes, tapisserie des murs ancienne et parfois déchirée, traces de brûlure sur certains boutons utilisés pour l'ouverture des portes, boîtes aux lettres qui accusent le temps.

L'état des espaces verts est de même insatisfaisant : signes de dégradation de la voirie, des dalles entre les immeubles et les espaces verts, espaces minéraux envahis par les herbes folles, fissures parfois importantes des dalles de béton, voirie déformée dans les parkings...

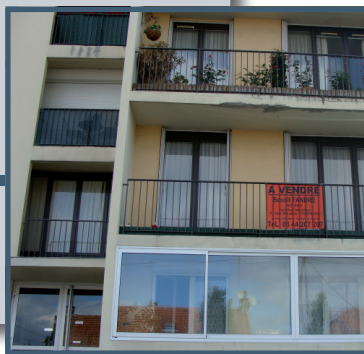
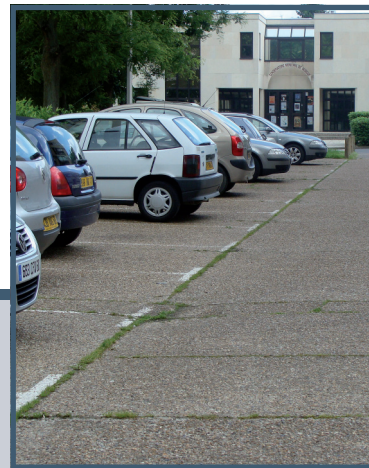
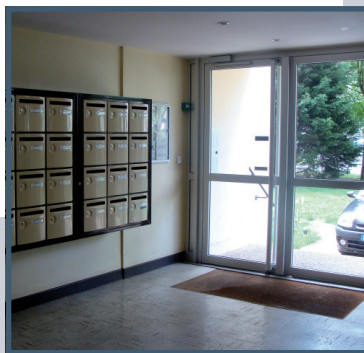
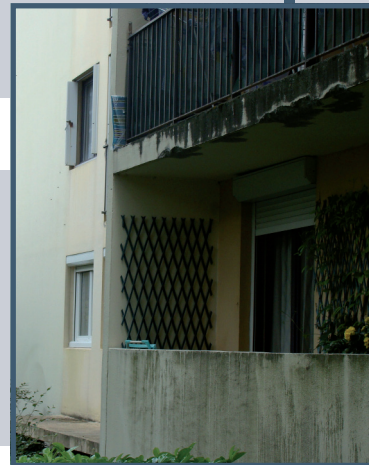
Les espaces verts sont peu entretenus (herbes hautes, haies et buissons non taillés). Le bâti extérieur apparaît dégradé et peu entretenu : murs dénudés, portions de façades détériorées, balcons noircis. Les halls d'entrée sont moyennement entretenus et les parkings sont dans un état médiocre.

La présence de nombreux panneaux « à vendre » ou « à louer » interpelle sur l'instabilité des occupants de la copropriété et par conséquent sur son fonctionnement.

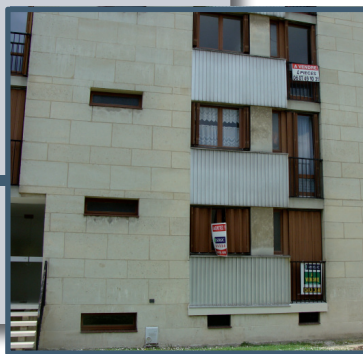
Espaces extérieurs,
voiries et réseaux

L'état global de la copropriété (bâtiment, espaces intérieurs, espaces extérieurs) n'est ni excellent, ni mauvais. Le bâti d'origine semble de bonne qualité, mais insuffisamment entretenu : saleté des façades, vétusté partielle des menuiseries (volets). Les entrées des immeubles sont propres et ne présentent que des signes de dégradation limités.

De même, les espaces extérieurs sont propres et tenus dans l'ensemble, malgré les dégradations visibles sur des trottoirs et bordures.

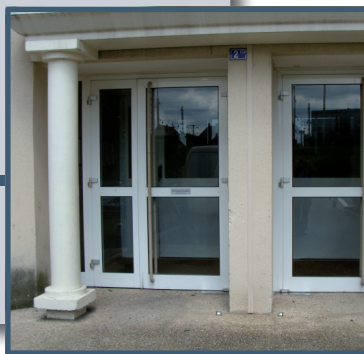
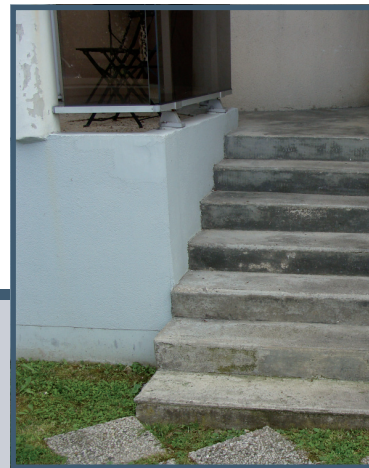
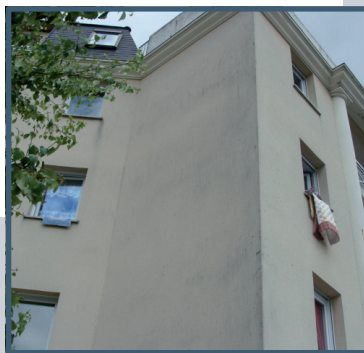
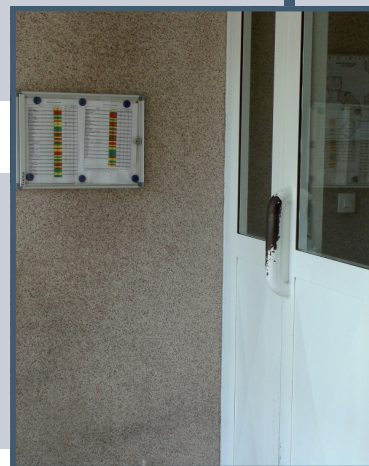
Si l'apparence du bâti est bonne globalement, elle accuse des signes de dégradations légères dans le détail, à l'extérieur comme à l'intérieur du bâtiment : entretien insuffisant des façades, des escaliers extérieurs, des halls d'entrée, des couloirs intérieurs. Quant aux espaces extérieurs, si les espaces verts sont mis en valeur (pelouses tondues,

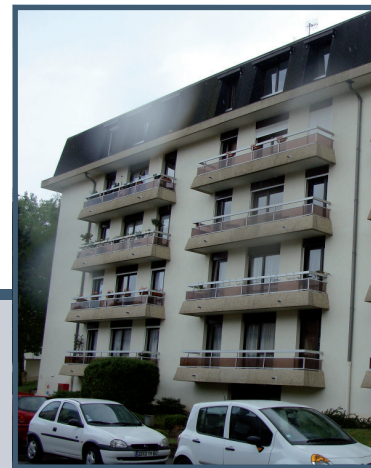
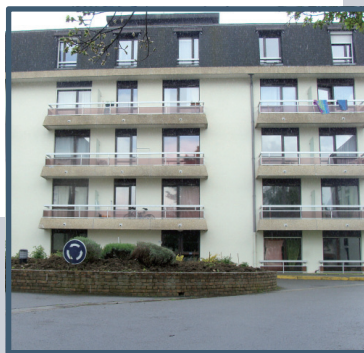
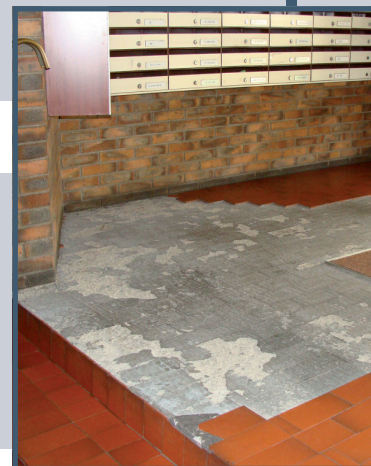
Le bâti apparaît de qualité moyenne et, malgré un entretien visible, semble rencontrer des problèmes d'humidité et d'isolation. Les espaces intérieurs sont quant à eux en partie dégradés : vétusté des murs ou des sols dans les halls d'immeubles, les couloirs. Les espaces extérieurs de la copropriété sont globalement propres, comme l'ensemble de la
