Mieux caractériser la vacance des logements dans le coeur de ville de Senlis

Rencontre Piver sur le logement et le foncier

16 novembre 2021

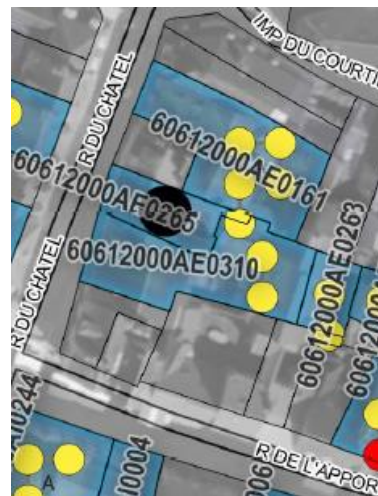
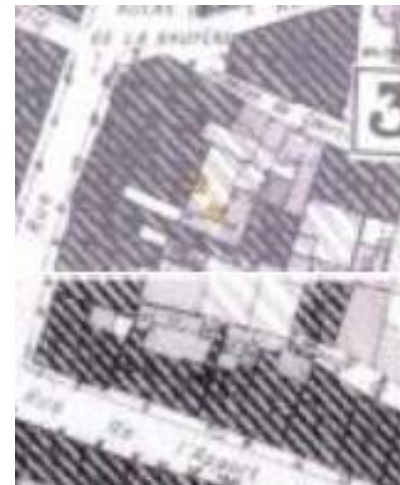
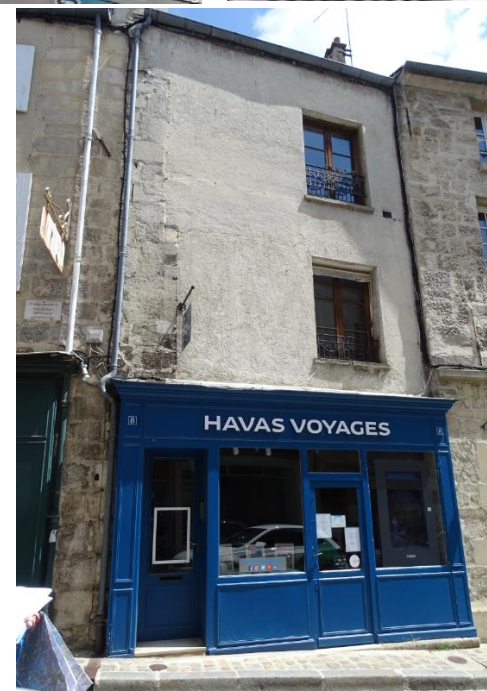
8 rue du Châtel

Usage constaté : **Vacance repérée au 1^{er} étage au dessus du local de l'activité Havas**

- **Interphone en très mauvais état**
- Bâtiment en pierre de taille enduite - **Décollement d'un pan de l'enduit, ce dernier montre des signes de dégradation (usure et fissures)**
- **Intérieur non visité : état restant à déterminer pour le 1er étage (a priori vacant)**

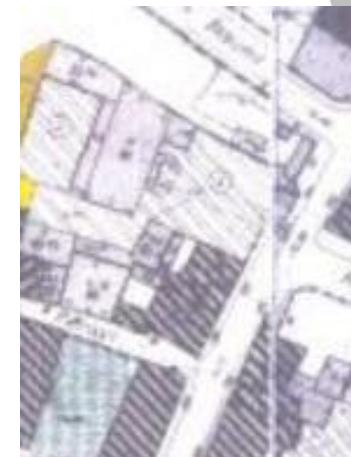
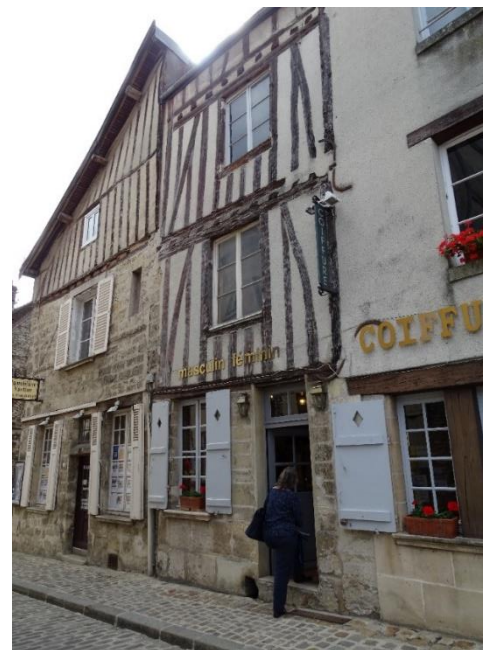
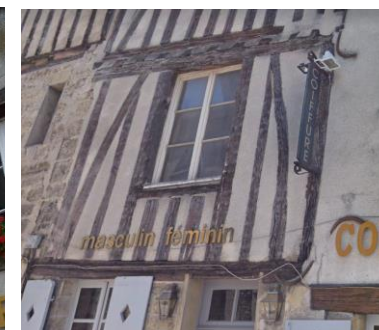
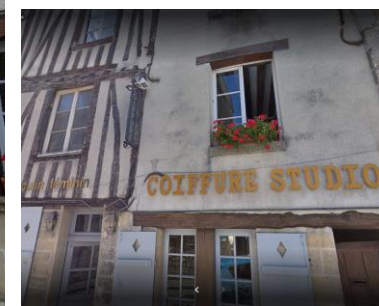
37 rue du Châtel

Vacance aux étages

- **Maison à colombage ayant fait l'objet d'un regroupement avec la maison voisine** (la moitié de la façade est enduite)
- La façade, les fenêtres et la toiture sont en bon état
- **Le logement n'est pas habitable en l'état** (travaux estimés à environ 100 000 € - recueil information auprès du propriétaire commerçant sur place)

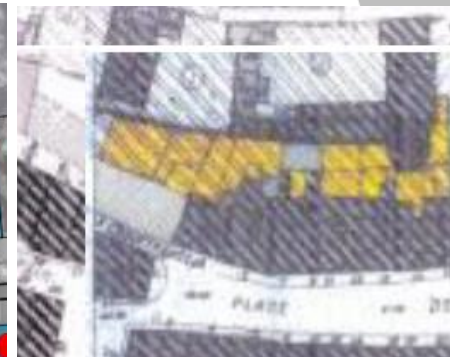
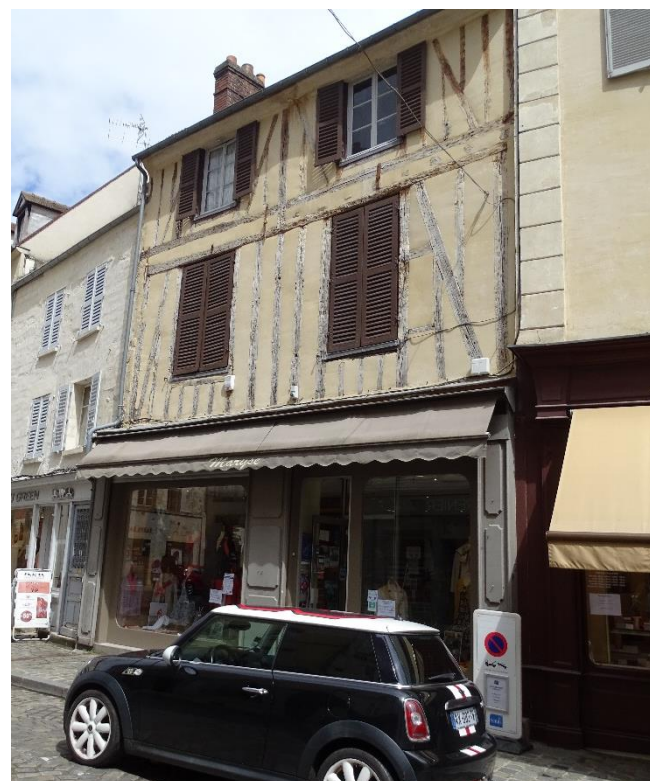
5 place de la halle

Vacance au 2^e étage (+ 1^{er} étage qui est utilisé comme une réserve pour le commerce du RDC)

- Maison à colombage en bon état général
- **Intérieur** non visité : **vétuste** (information recueillie auprès de la propriétaire commerçante sur place)

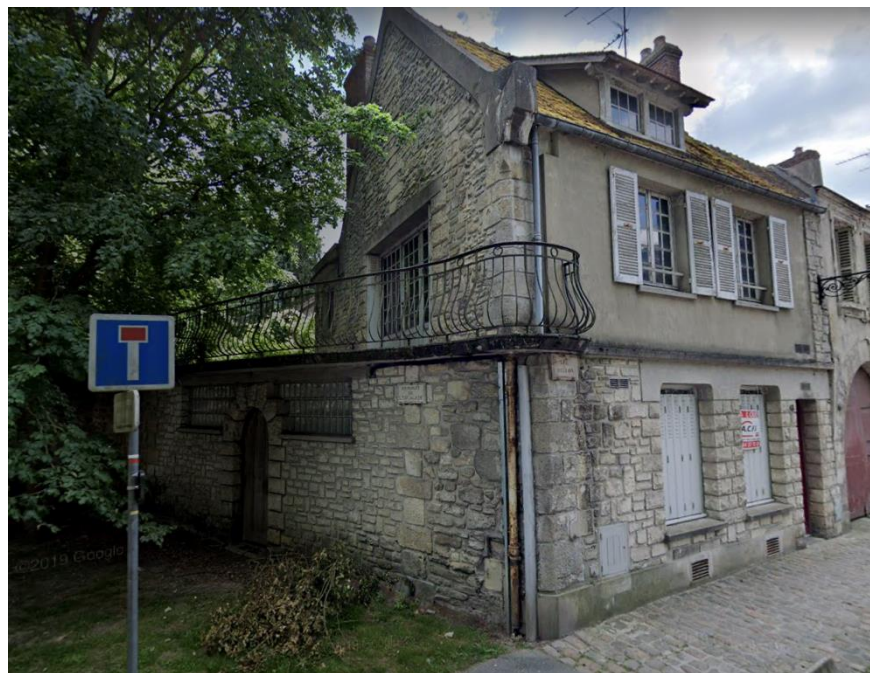
46 et 48 rue Bellon

Le RDC du 48 a fait l'objet d'une annonce récente de location. Le restant du bâtiment est visiblement vacant.

- Grande bâtisse en pierre de taille apparente par endroits
- **La façade est en bon état mais nécessite un rafraichissement**
- **Hormis le RDC du 48, les fenêtres sont en mauvais état**
- **Les toitures sont très dégradées, des travaux de rénovation sont à envisager**
- **Intérieur non visité : état restant à déterminer**

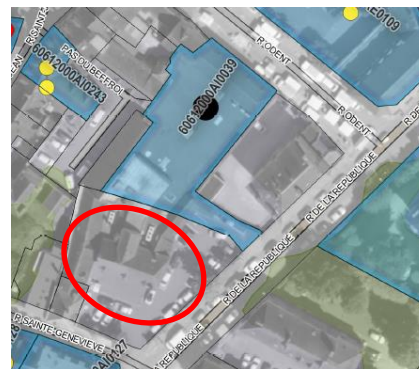
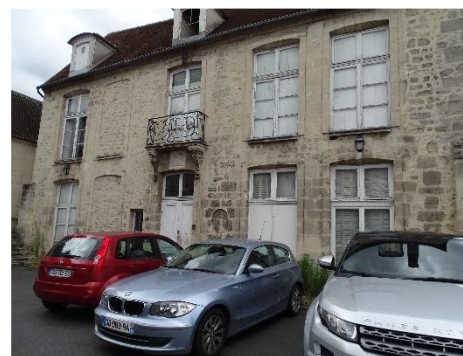
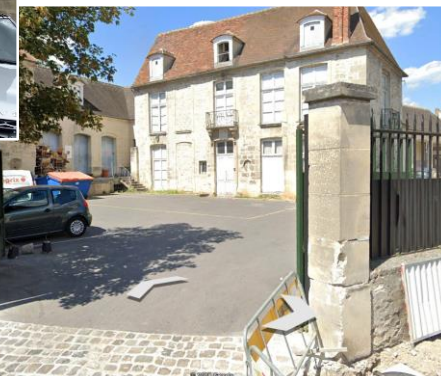
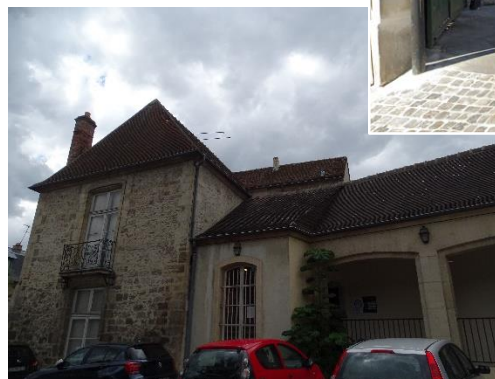
2 rue Sainte-Geneviève

**Bâtiment à l'arrière du Franprix. L'immeuble est
entièrement vacant**

- Bâtiment en bon état général
- **Intérieur non visité : état restant à déterminer**
